(寄稿) 屋外配管の外面腐食診断法について

中部電力株式会社 電力技術研究所 金 森 道 人  
中部電力株式会社 碧南火力発電所 高 須 英 明\*

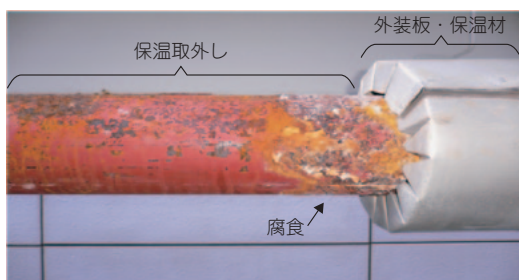
図1 屋外配管の外面腐食

平成21～22年度の当社火力発電所の配管トラブル状況を調査した結果、その半数が屋外配管の保温材への雨水浸入を主因とする外面腐食トラブルであった(図1, 2)。

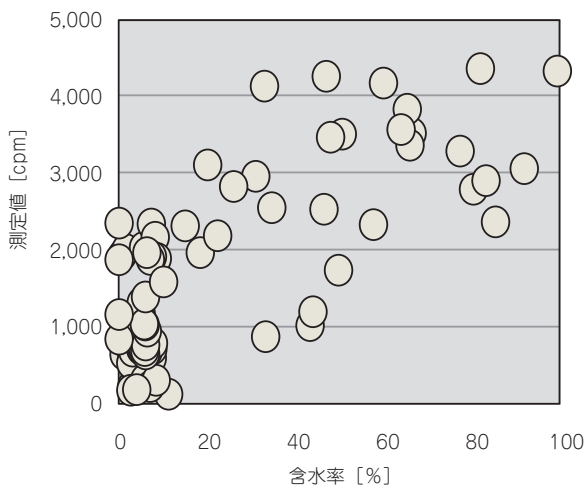
図5 実機の測定結果と保温材含水率

図5に測定結果と保温材の含水率の相関を示す。含水率が大きいほど、測定値は高くなる傾

向は見られるものの、ばらつきが大きいことがわかった。例えば、2,000cpm前後の類似の測定値でも、含水率は0%の場合や50%以上の場合があり、測定結果から、直接、含水箇所を判定することは難しいことがわかった。

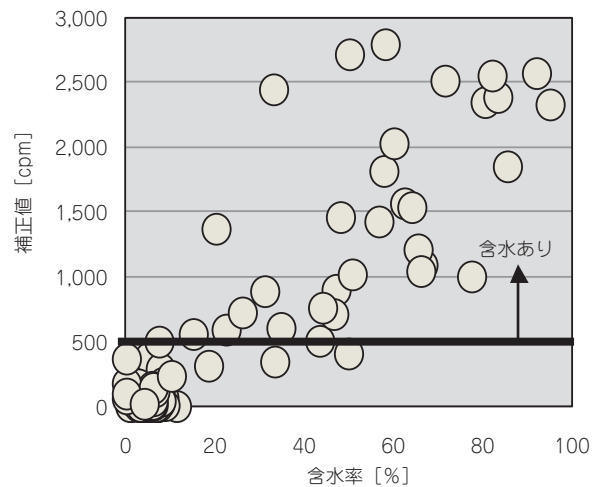
図6 水分計補正值と保温材含水率

これらの検討結果から、配管のサイズ、保温材の厚み、および外観情報を複合化したデータ解析プログラムを作成し、所定の閾値を設定して、「含水あり」と「なし」を判定した。図6に

補正結果と保温材の含水率の相関を示す。図5と比べて、特に低含水率の箇所が判別できることがわかる。

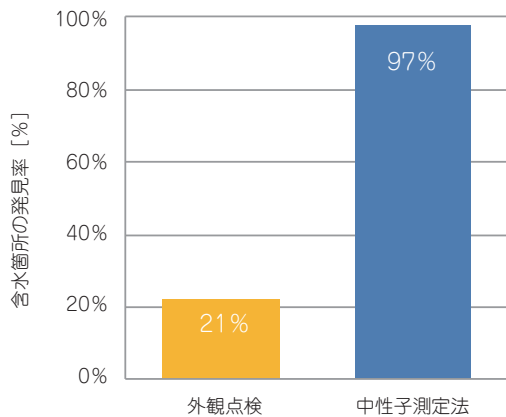
図7 含水箇所の発見率

図7に外観点検と中性子測定法による保温材の含水箇所（含水率20%以上）の発見率を示す。当社の実機調査において、実際に保温材の含水箇所は、33箇所あった。この内、32箇所を判定プログラムで発見することができ、含水箇所の発見率は97%であった。一方、外観の目視点検では、33箇所中7箇所（21%）しか発見できなかった。なお、含水なしの判定は60箇所中、58箇所（97%）で的中した。
