# ニチアスの省エネ診断システム ～プラントのCO<sub>2</sub>排出量削減に貢献～

基幹産業事業本部 省力化推進室

プラント技術部 環境対策課

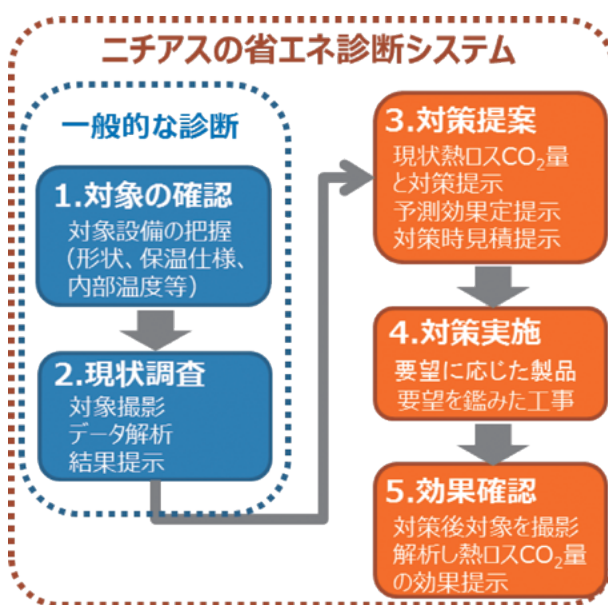
図1 省エネ診断システムフロー

省エネ診断システムフローを図1に示す。まず、最初に対象の確認として、対象仕様を把握し設計時（新品時）の熱ロスを算出する。次に現地で対象の表面温度分布を撮影し、得たデータを解析後、現状を報告する。

当社ではさらに省エネ対策の提案を行い、お客さまの要望があれば、工事を実施し、施工効果の事後診断を行い、対策効果の結果を報告する。

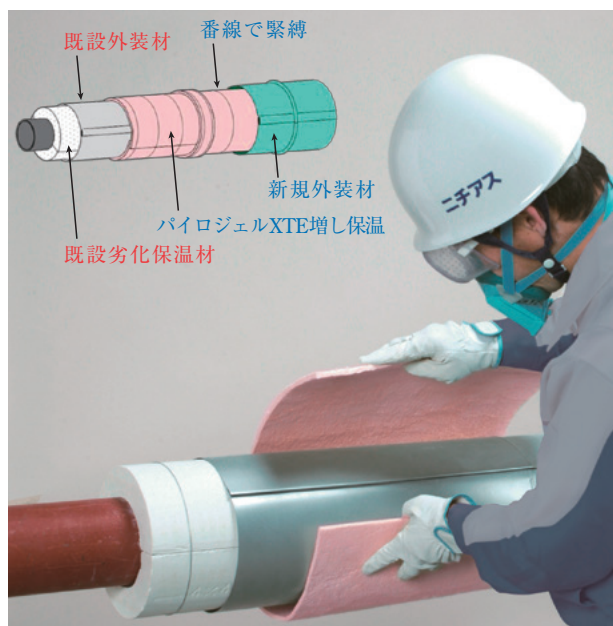
図5 増し保温工法概要

対策法として近年、当社が独自に開発した増し保温<sup>®</sup>工法を推奨することが多くなっている。増し保温<sup>®</sup>工法は、劣化した既設保温材を取り外さず、低下した既設断熱材性能を回復させる断熱機能回復工法で、その概要を図5に示す。詳細はニチアス技術時報No.387（2019年04号）「平成30年度省エネ大賞経済産業大臣賞受賞エアロジェル『増し保温<sup>®</sup>』工法による保温材熱ロス削減」を参照されたい。

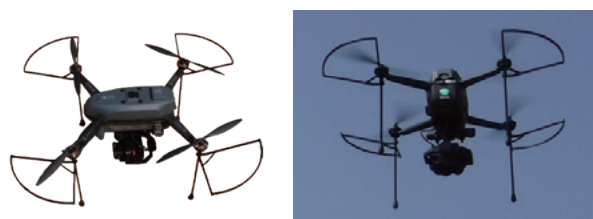
図9 ドローンの外観

この問題解決のため、ドローン(図9)にサーモグラフィを搭載し熱測定を行うことを開始している。ドローンを使用することで、高所や危険を伴う箇所も迅速・安全な撮影が可能となる。このドローンによって得られた熱画像を図10に示す。

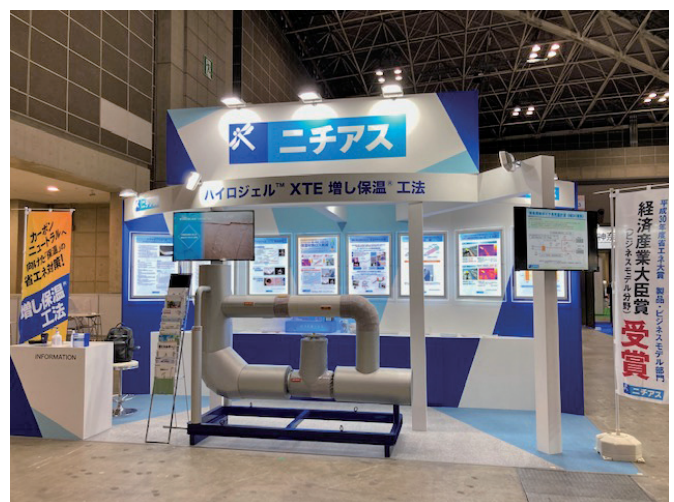
2050年カーボンニュートラルの実現に向けて、見落とされがちな保温の省エネ対策として、平成30年度省エネ大賞経済産業大臣賞（ビジネスモデル分野）受賞の「エアロジェル増し保温®工法による保温材熱ロス削減」の保温材「パイロジェル™ XTE」と工法のモデルを展示しました。

特に、屋外蒸気配管（熱輸送系配管）などへ既設保温材・外装材を解体することなく、設備稼働中でも施工可能な「増し保温®工法」について、カーボンニュートラルに向けた省エネ対策に多くの好評をいただきました。
