「Thermofit[®]」 省エネ診断システムの概要と事例紹介

基幹産業事業本部 プラント技術部

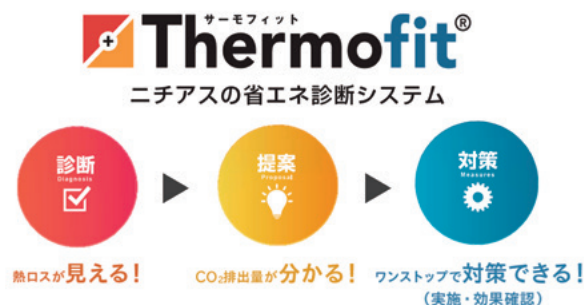
図1 ニチアスの『Thermofit[®]』省エネ診断システム

**省エネ診断システム「Thermofit[®]」なら、
熱ロスが見える！
CO₂排出量が分かる！
ワンストップで対策できる！**

熱ロスが見える！

- サーモグラフィカメラで温度異常箇所や劣化箇所が見える
- 各部の劣化程度をマップ化劣化の多い場所が見える

CO₂排出量が分かる！

- CO₂や熱ロスの年間排出量分かる
- 対策時の(予測)CO₂と熱ロス量分かる
- 対策時の(予測)削減金額分かる
- 新設時、現状対策後(予測)の違い分かる

ワンストップで対策できる！
(実施・効果確認)

- 現状に即した様々な製品や施工法で対策提案できる
- 実績&経験豊富なニチアス自身が対策実施
- 対策後のCO₂と熱ロス排出量提示で安心

そのような中、見落とされがちなのが、各種生産設備からの熱ロスである。実際、ボイラーに投入したエネルギーの半分が輸送時等での熱ロスとして消費されている*といわれており、これを改善できれば大きな省エネ効果が期待できる。そこで当社は、熱ロスの原因である保温状況の調査、見直しができる『Thermofit[®]』省エネ診断システム（以下、Thermofit）をおすすめしている（図1）。

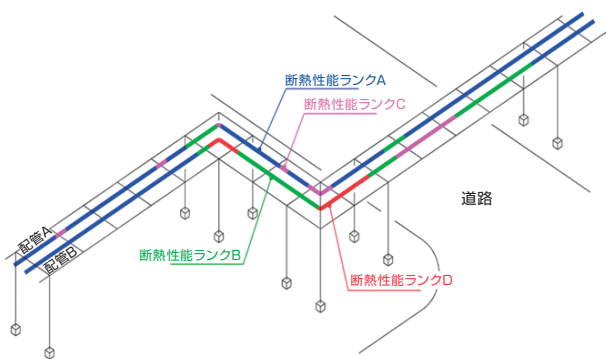
図4 劣化マップ例

この断熱性能ランク別に配管のライン図などに色分けしマップ化することで、断熱材の劣化状態が一目で分かる劣化マップを作成している(図4)。この劣化マップによってメンテナンス優先エリアを容易に設定でき、効果的かつ効率的なメンテナンスを行うことができる。

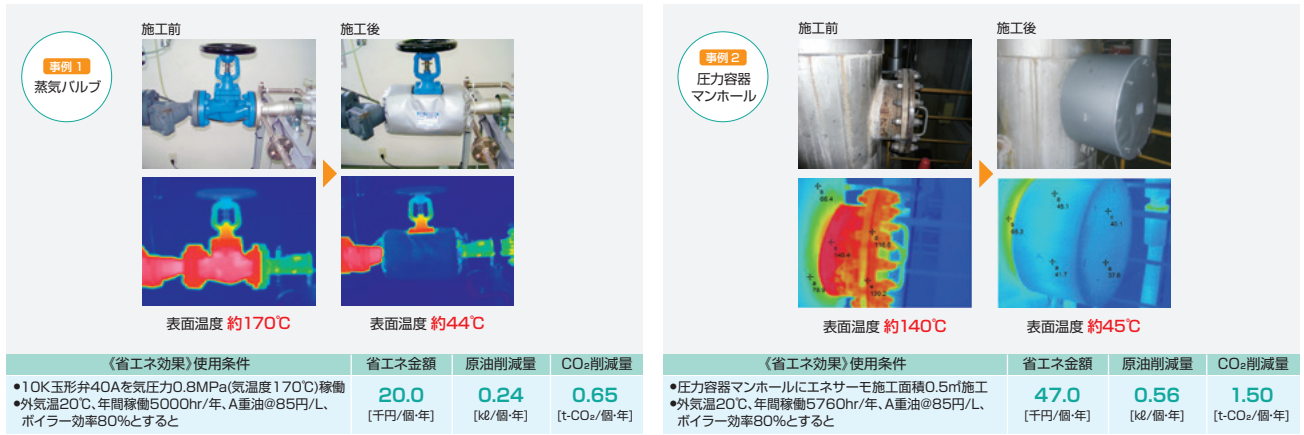
図10 エネサーモ省エネ効果の例

当社では、簡易に省エネ計算し、省エネ金額、

原油削減量、CO₂削減量を算出し提案することができる。蒸気バルブと圧力容器マンホールの計算例を図10に記す。

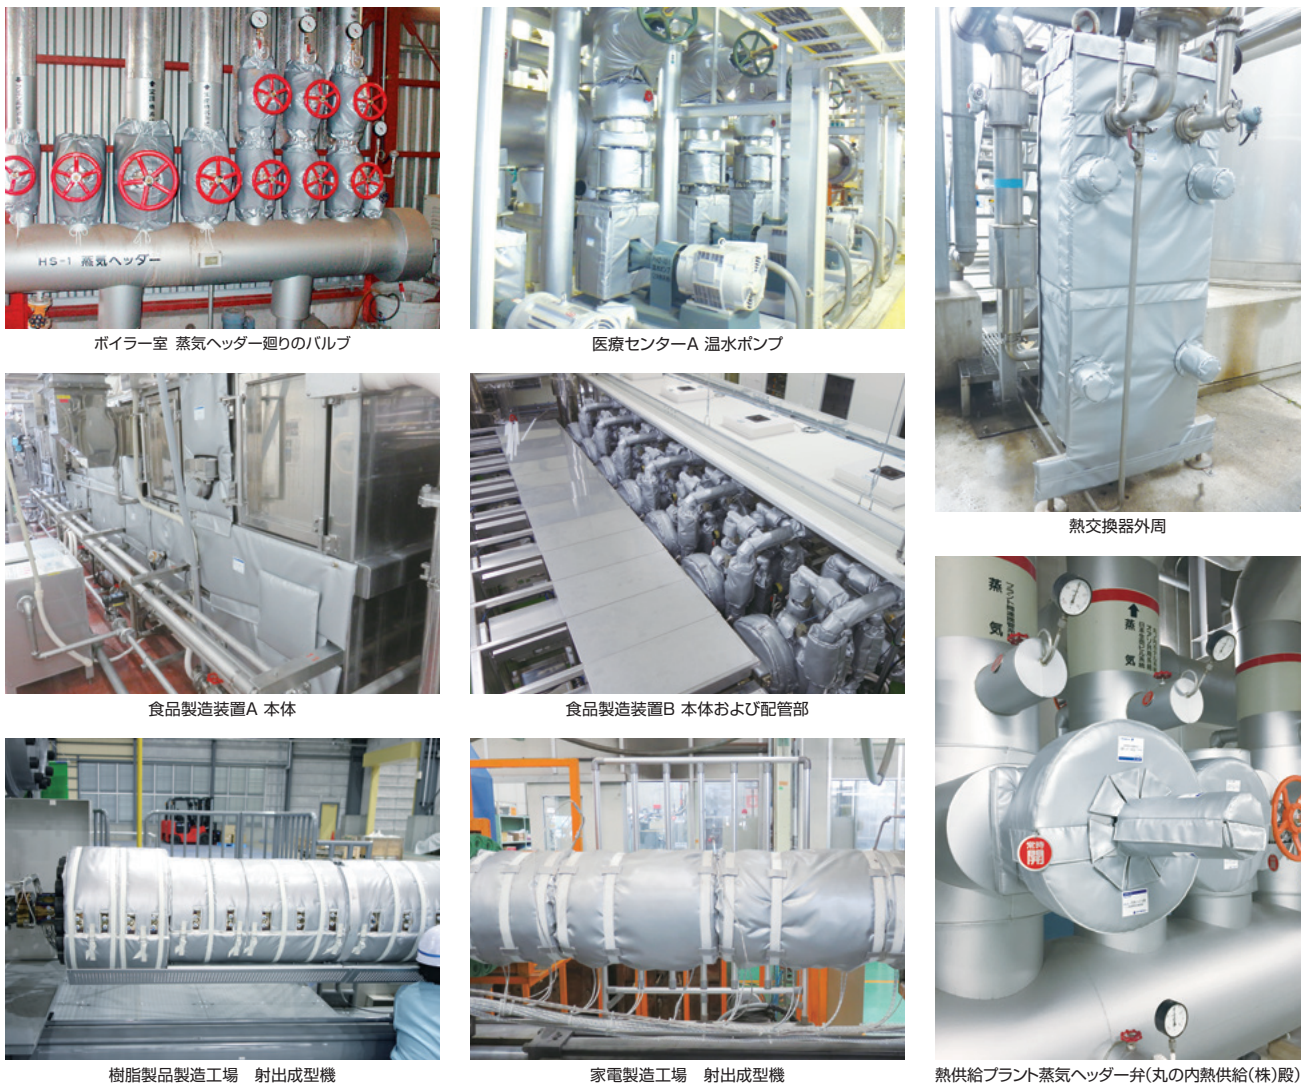
図11 エネサーモ施工事例

エネサーモの施工例を図11に記す。

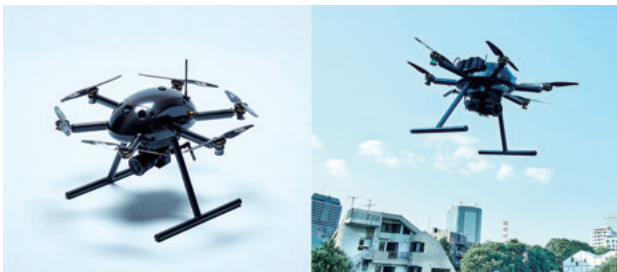
図12 ドローンの外観

この問題解決のため、ドローン（図12）にサーモグラフィを搭載し熱測定を行うことを開始している。ドローンを使用することで、高所や危険を伴う箇所も迅速・安全な撮影が可能となる。このドローンによって得られた熱画像を図13に示す。

また、広いプラントにおいて、平地から温度異常箇所を見つけるのに時間がかかる問題もある。ドローンによる熱測定は、高所からプラント全体を俯瞰し、温度異常になっている箇所を見つけ、測定箇所を絞り込むことができる（スクリーニング診断）など応用範囲も広い。
